# Alcazaba de Mérida

## Detalles de la intervención

**La muralla de la Alcazaba de Mérida se construyó con granito local extraído de canteras romanas próximas. Las principales patologías se han producido por la acción del agua mediante el lavado de los finos del relleno lo que ha provocado el derrumbe parcial de algunos lienzos de los finos que ha creado sales que atacaban la piedra y arenizaban los sillares.**

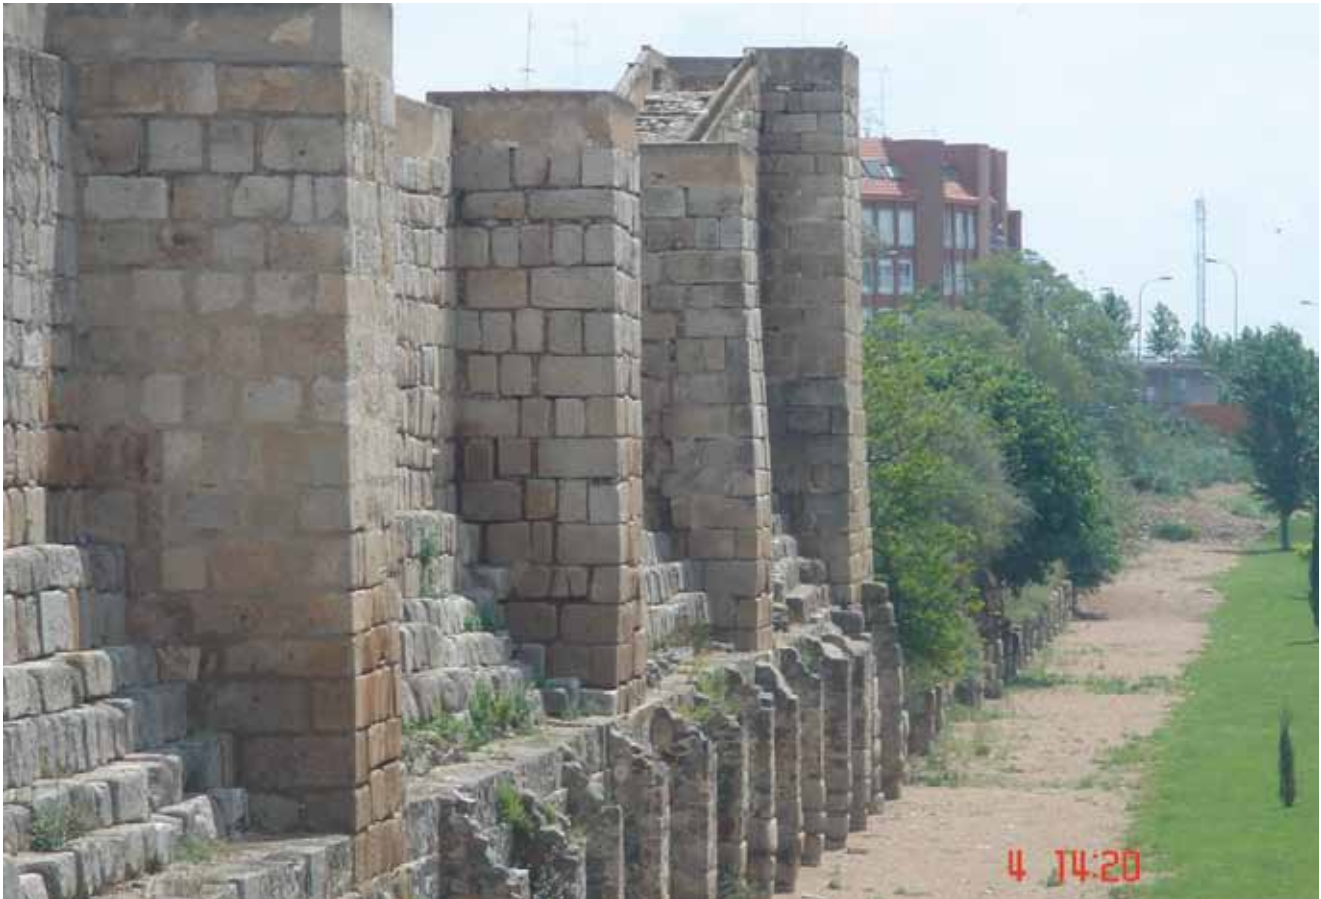
Alcazaba Árabe de Mérida, parcialmente construida sobre la obra romana precedente. En la foto aparece sobre el dique romano que contenía las crecidas del río Guadiana. Se aprecia el pandeo de la estructura árabe, contrastando con el buen aplome de la romana.

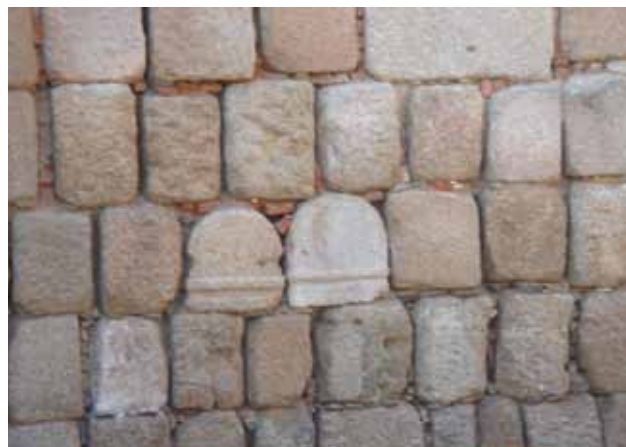
Las dos piezas de mármol muestran la reutilización de materiales, probablemente romanos, acunados con ladrillo.

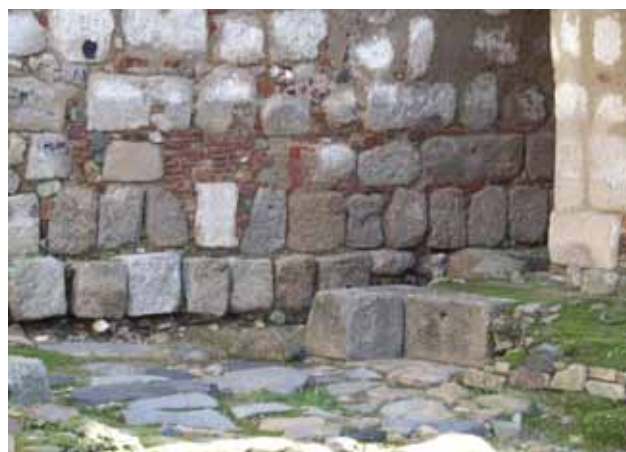
El lienzo frontal se ha construido sobre la calzada romana, abajo. También aparecen los arranques del antiguo arco romano, desmontado por los árabes.

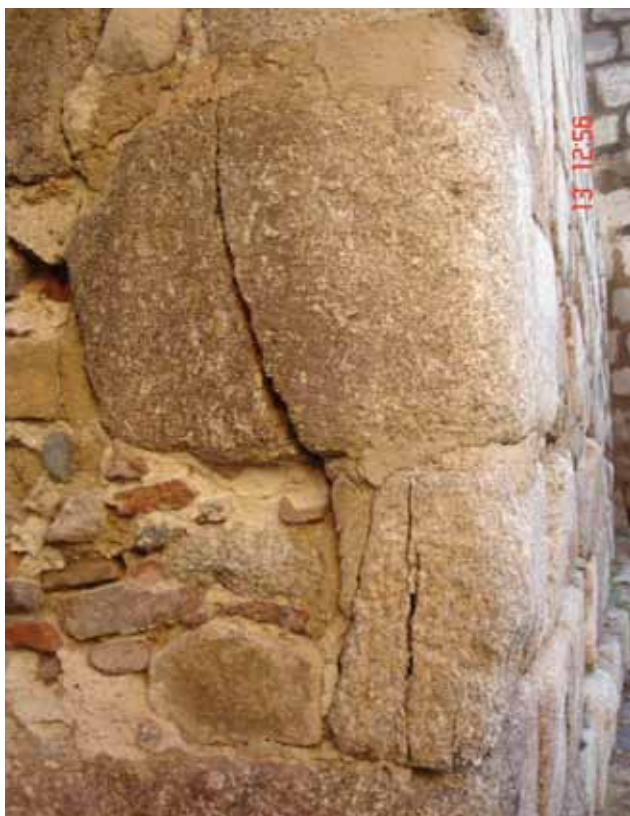
En la foto se puede apreciar la fracturación de sillares debida a tensiones por desplazamiento del conjunto en las proximidades de la Puerta de Abderramán en el Alcazarejo.

Adicionalmente, el lavado de la argamasa entre las piezas provoca que los esfuerzos se acumulen en los puntos de contacto, llegando a producir la fracturación de los sillares más afectados.

Es difícil resumir una intervención compleja en unas cuantas líneas pero básicamente los muros de sillería se han hecho solidarios para evitar el desplome cosiendo con varillas de resina epoxídica y fibra de vidrio, embutidas en la misma resina. El cosido se ha llevado a cabo mediante taladros inclinados, decalados respecto al plano horizontal y vertical. En las zonas más comprometidas se colocó, además, un anclaje bulonado.

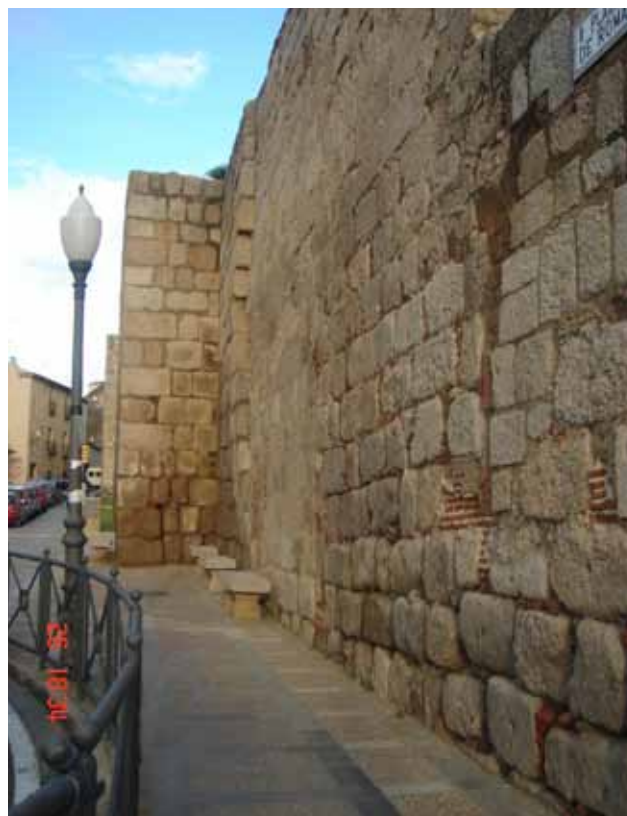
Pandeo de muro, posiblemente, por presión del relleno, reparación con ladrillo y reconstrucción que produce un escalón. Se aprecia la pérdida de junta y redondeamiento de sillares por ataque salino.

como consecuencia, sobrecargas horizontales sobre unas hojas de sillería mal trabadas y con una estereotomía imperfecta. La presión de los rellenos húmedos ha provocado el abombamiento de las hojas de sillería, con charnela a 1/3 de su altura (donde se ubica el baricentro de la presión hidrostática) y finalmente el colapso periódico de lienzos de las murallas, que se han ido volviendo a reconstruir a lo largo de los tiempos. A estos efectos se añade el discurrir del agua sobre la fachada que lava las juntas de mortero y acaba introduciéndose en el interior de la estructura. Al aflorar las aguas así introducidas provocan pequeños conos de deyección en la base, a partir del arrastre de los finos y el ascenso capilar de humedad acompañada de sales. Las sales atacan la piedra y provocan la arenización de los sillares de base y finalmente su redondeamiento por

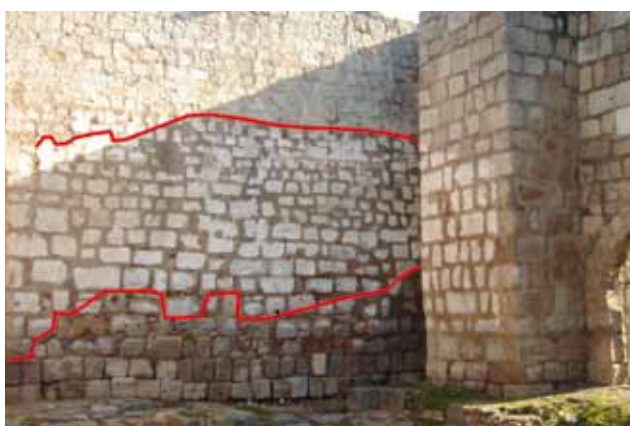
Interior del Alcazarejo. A la derecha, la Puerta de Abderraman. En el lienzo de muralla frontal se aprecia la reconstrucción y la zona de capilaridad.

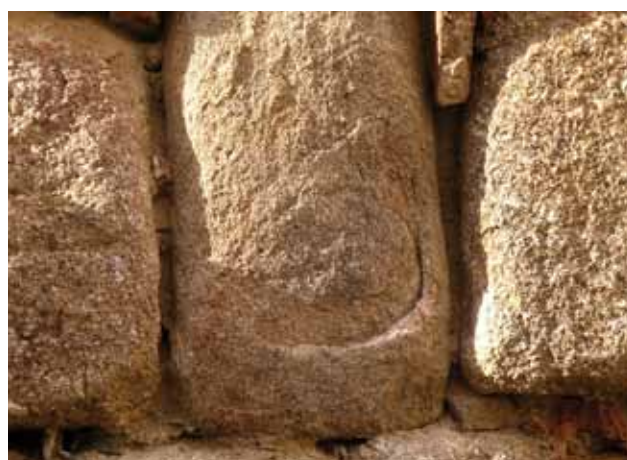
Deplacación, arenización y redondeamiento de sillares por ataque salino.

pérdida de materia en vértices y en aristas en menor medida.

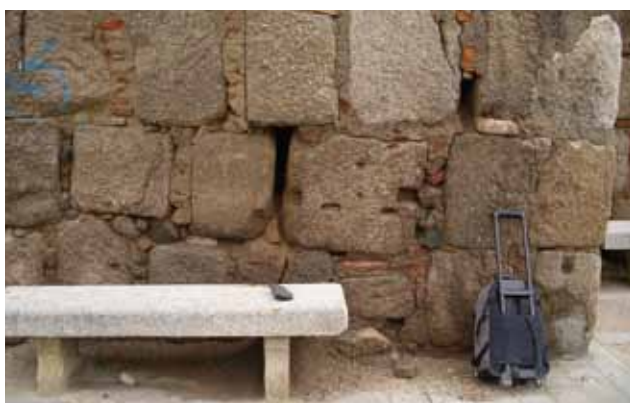
Las principales patologías que hoy día aparecen son consecuencia del paso del tiempo sobre esta construcción poco cuidada. El agua se ha venido introduciendo por los rellenos, lavando los finos, creando oquedades y

Conos de deyección de los finos del relleno, a partir de pérdidas de junta en la base de la muralla. Muro NN W, del Alcazarejo.

Para evitar la entrada de agua a la estructura, se cubrió la zona de coronación mediante mortero de cal hidráulica al que se añadió un hidrofugante y se llevó a cabo un rejuntado con mortero de la misma cal hidráulica.

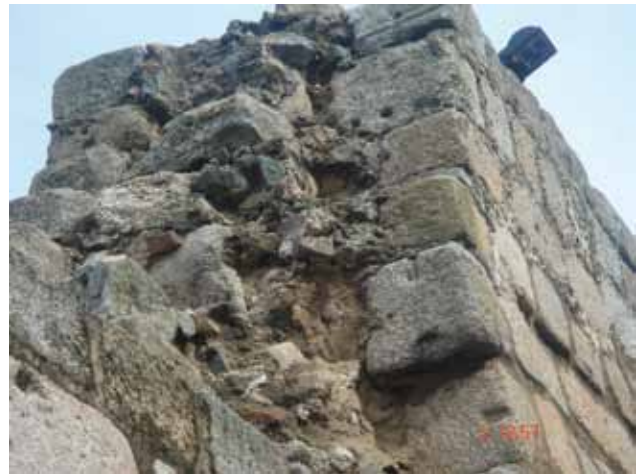
Estructura del muro formada por doble hoja de sillería con piezas a soga y tizón y rellenos de tierras (limos) escombros y fragmentos de sillares, descubierta por el colapso parcial de un lienzo ocurrida en época indeterminada. No se han apreciado perpiñones.

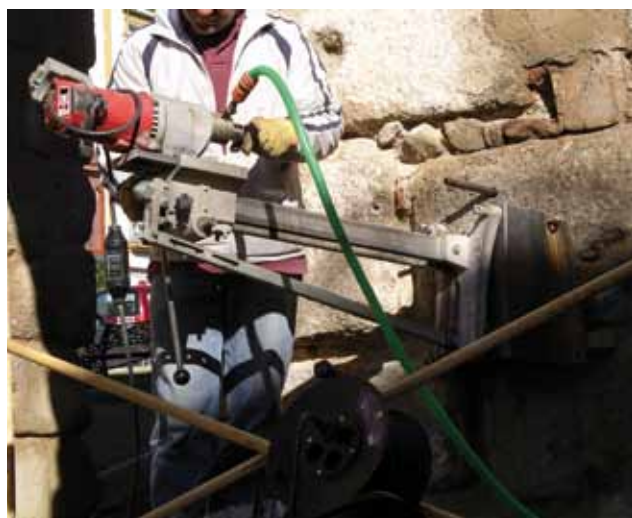
Ejecución de los taladros para cosido de las hojas de sillería

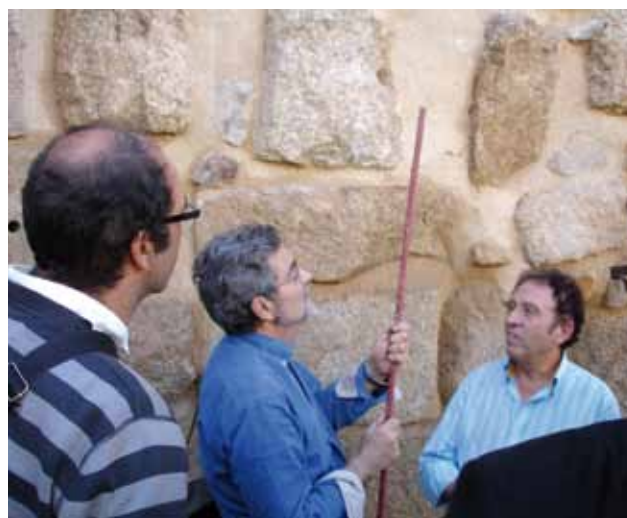
Varillas de resina y fibra de vidrio utilizadas en los cosidos.
